S Z E N T K A T A L I N

T E L E P Ü L É S R E N D E Z É S I T E R V E

H E L Y I É R T É K V É D E L M I K A T A S Z T E R

Készítette a
PÉCSÉPTERV STÚDIÓ
2003-ban

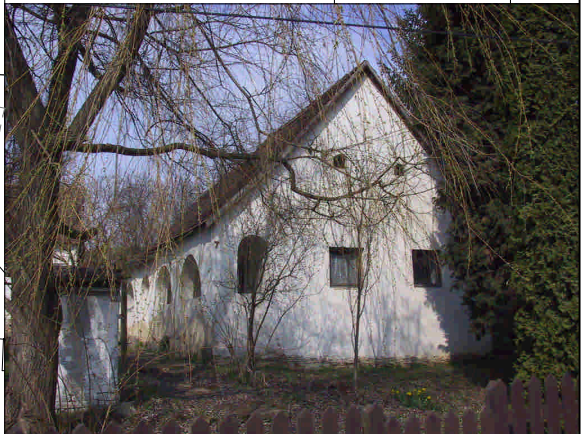
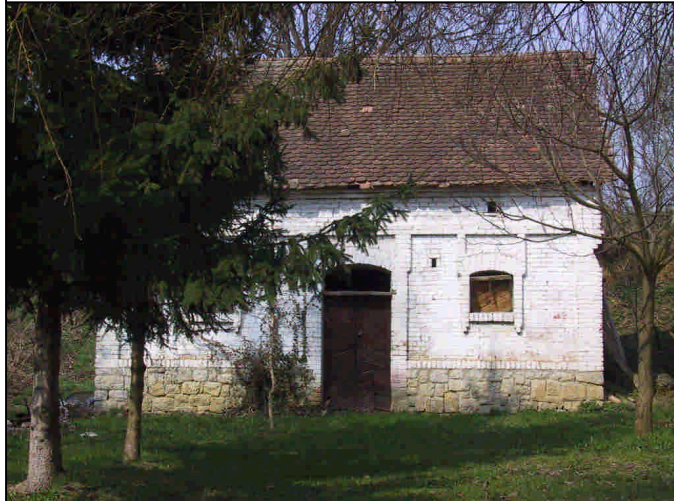
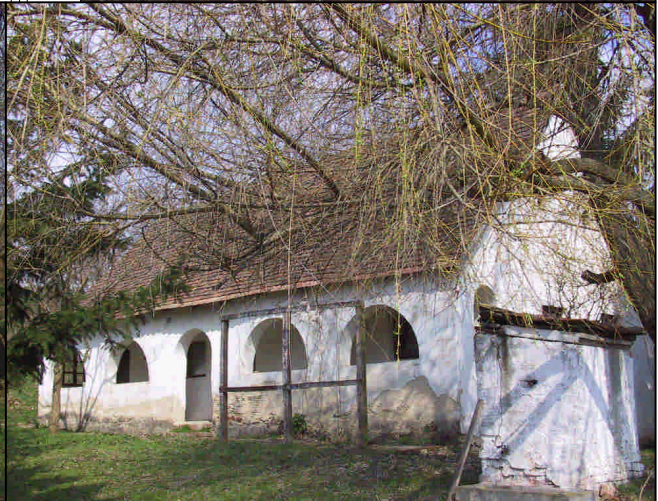
<p>Leírás</p> <p>A hosszú tömegformálású, keresztcsűrös melléképület nyers-tégla felületképzéssel létesült. Homlokzatán még felfedezhetők az eredeti nyílásrendszer nyomai, de az ajtókat és ablakokat az idők folyamán áthelyezték. Udvari homlokzatán előreugratott téglasoros párkányzat és kör alakú padlásziszellőzők láthatók.</p> <p>Védett építészeti elemek</p> <p>a melléképület tömege, nyers-tégla felületképzése</p> <p>Korrektív javaslat</p>

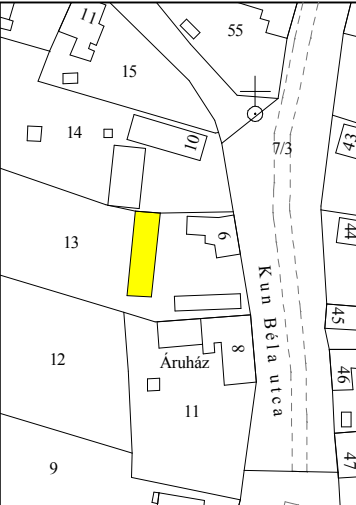
Kun Béla utca 9.	Helyrajzi szám	13

- melléképület -	Védelem foka	H2
<p>Leírás</p> <p>A különösen szép homlokzattal bíró melléképület keresztcsűrös formában épült a telek teljes szélességében. A nyers-tégla felületképzésen tégladiszek, téglakeretezések láthatók. A pajta és az istálló faragott ajtaja eredeti állapotában maradt fenn.</p> <p>Védett építészeti elemek</p> <p>a melléképület tömege, homlokzatkialakítása, nyers-tégla felületképzése, faragott ajtái</p> <p>Korrektív javaslat</p> <p>A fa nyílászárókat a megfelelő favédelemmel el kell látni.</p>

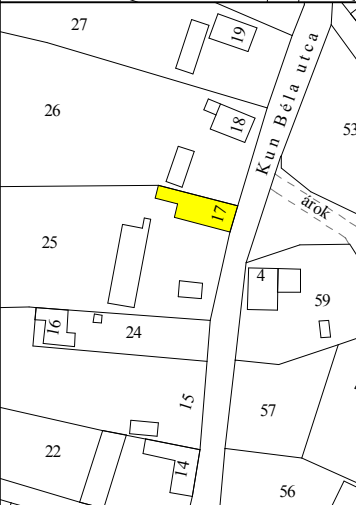
Kun Béla utca 17.	Helyrajzi szám	25

- lakóépület -	Védelem foka	H2
<p>Leírás</p> <p>A nagyléptékű melléképület eredeti állapotában őrzi homlokzatkialakítását, nyílászáróit. A nyers-tégla felületképzésben a nyíláskeretezések, valamint az előreugratott párkányzat - mely utóbbi a pajtakapu fölött ívesen fut - különösen szép megoldásnak tekinthetők. A párkányzaton az 1942-es évszám olvasható.</p> <p>Védett építészeti elemek</p> <p>a melléképület tömege, homlokzatkialakítása, nyers-tégla felületképzése, fa ajtái</p> <p>Korrektív javaslat</p> <p>A fa nyílászárókat a megfelelő favédelemmel kell ellátni.</p>

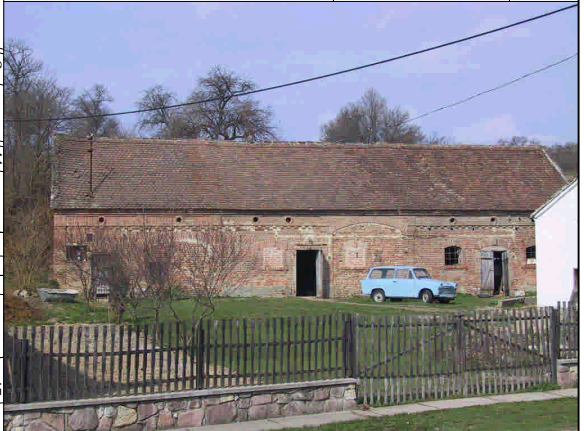
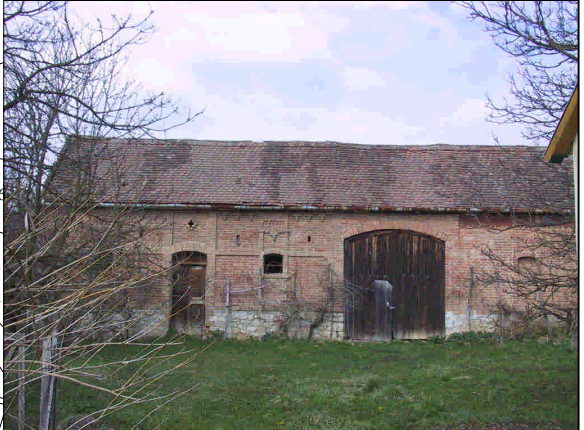
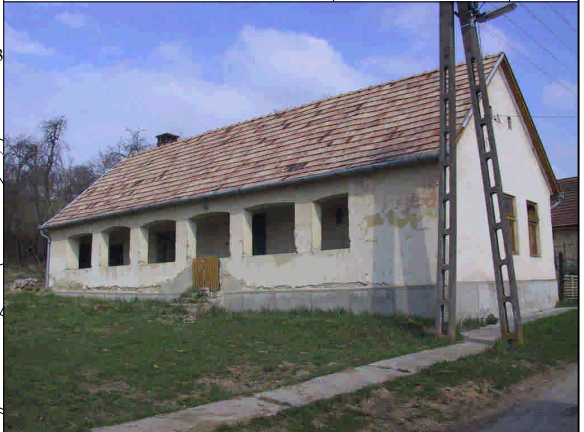
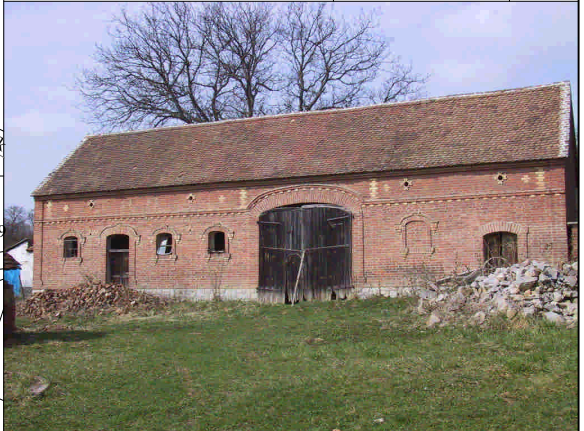
<p>Leírás</p> <p>A keresztcsűrös melléképületek helyben szokásos kivitelű készült példája. A pajtakupu fölött ívesen futó párkányzat, a szegmensíves nyílások, tégladísztések egyvedivé teszik az épület külső megjelenését.</p> <p>Védett építészeti elemek</p> <p>a melléképület tömege, nyers-tégla felületképzése, fa nyílászárói</p> <p>Korrektív javaslat</p> <p>A fa nyílászárókat a megfelelő favédelemmel kell ellátni.</p>

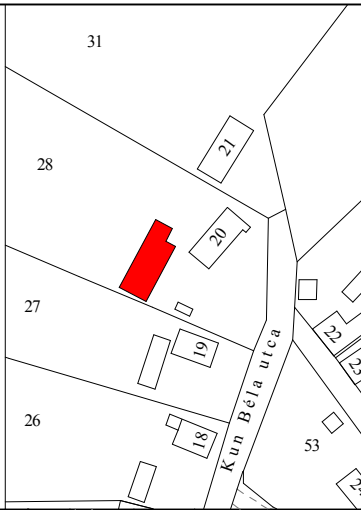
<p>Kun Béla utca 20.</p> <p>Helyrajzi szám 28</p>
		<p>- melléképület -</p> <p>Védelem foka H1</p>
<p>Leírás</p> <p>A telken keresztben elhelyezett melléképület nyers-tégla felületképzésű homlokzatán téglakeretű nyílások, párkányzat található.</p> <p>Védett építészeti elemek</p> <p>a melléképület tömege, nyers-tégla felületképzése, tégladísztésai</p> <p>Korrektív javaslat</p> <p>Az eredeti fa kapukat utánzó nyílászárókat kell beépíteni a jelenlegi deszkázatos ajtók helyére.</p>

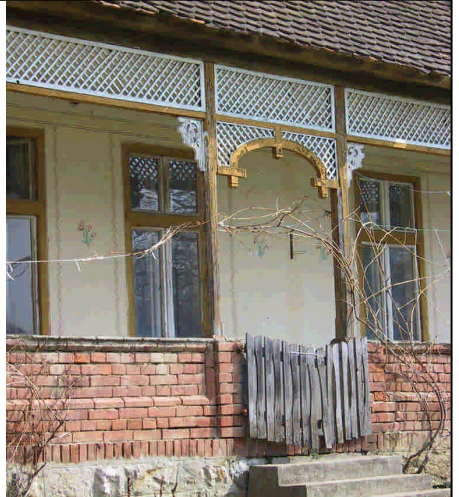
<p>Leírás</p> <p>A hagyományos tömegformálással létesült lakóház utcai homlokzatán díszítések nem láthatók. Tornácát faoszlopok tartják, amelyet lécből készített mellvéd határol.</p> <p>Védett építészeti elemek</p> <p>a lakóépület tömege, tornáckialakítása</p> <p>Korrektív javaslat</p>

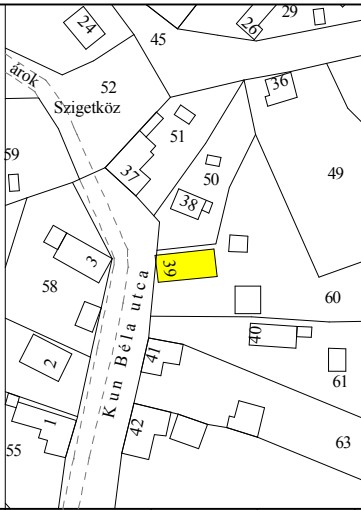
<p>Kun Béla utca 39.</p>	<p>Helyrajzi szám</p> <p>60</p>
		<p>- lakóépület -</p>	<p>Védelem foka</p> <p>H2</p>
<p>Leírás</p> <p>A nyers téglá felületképzésű melléképület szegmensíves nyílásait téglakeretezés szegélyezi. Az épület lábazata kőből készült, az eredeti cserép fedést pala fedésre cserélték.</p> <p>Védett építészeti elemek</p> <p>a melléképület tömege, nyers-tégla felületképzése</p> <p>Korrektív javaslat</p> <p>Az épület pala fedését cserép fedésre kell cserélni.</p>

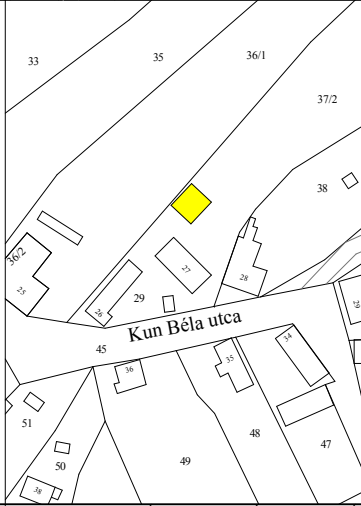
<p>Kun Béla utca 27.</p>	<p>Helyrajzi szám</p> <p>37/2</p>
		<p>- melléképület -</p>	<p>Védelem foka</p> <p>H2</p>
<p>Leírás</p> <p>A lakóépülethez L alakban csatlakozó melléképület faoszlopos tornácát cizellált fafaragások díszítik. Az épület tömegével és nyílásrendszerével jól illeszkedik a hagyományos települési szövetbe.</p> <p>Védett építészeti elemek</p> <p>a melléképület tömege</p> <p>Korrektív javaslat</p> <p>Az épület vakolathibáit ki kell javítani.</p>

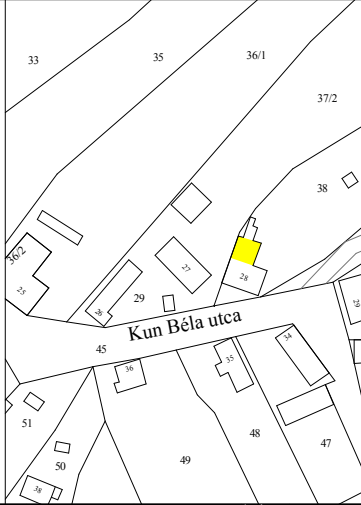
<p>Kun Béla utca 28.</p>	<p>Helyrajzi szám</p> <p>38</p>

<p>- lakóépület -</p>	<p>Védelem foka</p> <p>H2</p>
<p>Leírás</p> <p>Az útelágazások terében álló kereszt posztamensre helyezett alkotás.</p> <p>Védett építészeti elemek</p> <p>a kereszt</p> <p>Korrektív javaslat</p>

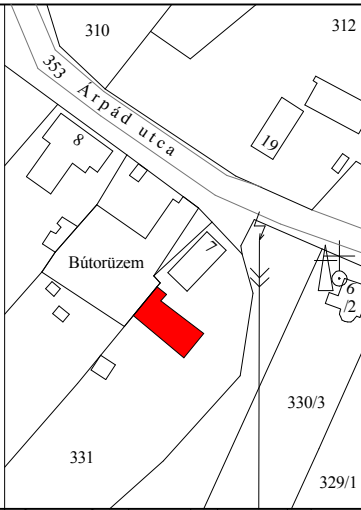
<p>Árpád utca 7.</p>	<p>Helyrajzi szám</p>	<p>331</p>
		<p>- lakóépület, melléképület -</p>	<p>Védelem foka</p>	<p>H1</p>
<p>Leírás</p> <p>A nyers-tégla felületképzésű melléképület szegmensíves nyílásokkal épült. Tömegformálásában a hagyományos formavilágot tükrözi.</p> <p>Védett építészeti elemek</p> <p>a melléképület tömege, nyers-tégla felületképzése, nyílásrendszere</p> <p>Korrekciós javaslat</p>

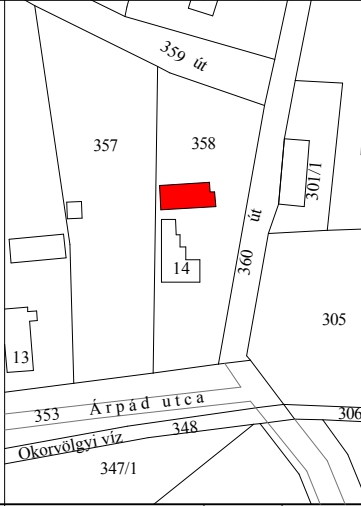
<p>Árpád utca 14.</p>	<p>Helyrajzi szám</p>	<p>358</p>

<p>melléképület -</p>	<p>Védelem foka</p>	<p>H1</p>
<p>Leírás</p> <p>A keresztben elfordított melléképület nyers-tégla felületképzése a hagyományos építészeti megformálás része. A szegmensíves nyílások körül téglakeretezés fut. A párkányzat a pajtakapu fölött ívesen vált.</p> <p>Védett építészeti elemek</p> <p>a melléképület tömege, homlokzat kialakítása</p> <p>Korrekciós javaslat</p>

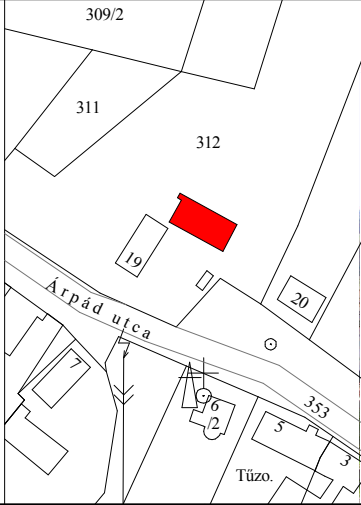
<p>Árpád utca 19.</p>	<p>Helyrajzi szám</p>	<p>312</p>
		<p>- melléképület -</p>	<p>Védelem foka</p>	<p>H1</p>
<p>Leírás</p> <p>A csonkakantyolt tetejű melléképület az lakóházzal szemközti oldalhatáron létesült. A nyers-tégla homlokzatát utólag bevakolták, de a nyílások körüli téglakeretezések még láthatók.</p> <p>Védett építészeti elemek</p> <p>az épület tömege, nyílásrendszere, nyers-tégla felületképzése</p> <p>Korrekciós javaslat</p> <p>A vakolt felületekről a vakolatot el kell távolítani és a fal nyers téglafelületét kell megmutatni.</p>

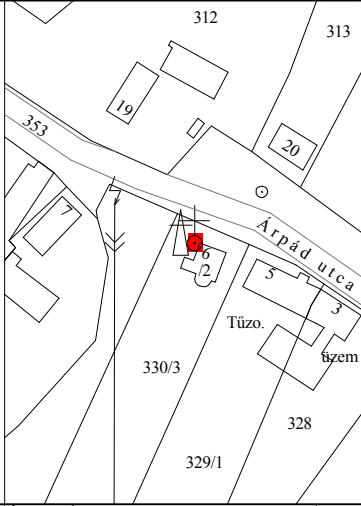
Árpád utca 6.	Helyrajzi szám	330/3

- harangláb -	Védelem foka	H1
<p>Leírás</p> <p>A templom előtt álló kereszt fából készült alkotás.</p> <p>Védett építészeti elemek</p> <p>a kereszt</p> <p>Korrektív javaslat</p> <p>A keresztet a megfelelő favédelemmel el kell látni.</p>

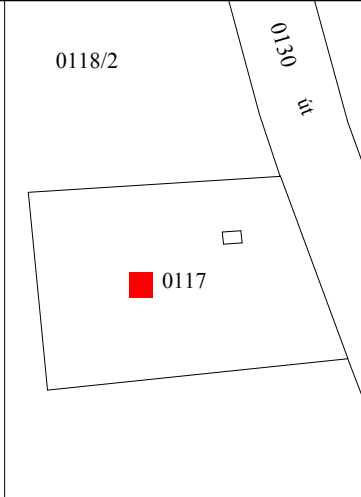
temető	Helyrajzi szám	0117

- kereszt -	Védelem foka	H1
<p>Leírás</p> <p>A közeli magaslaton elhelyezkedő temetőben a kereszt posztamensen áll. A szobor szokatlan arányokkal faragott testet hordoz.</p> <p>Védett építészeti elemek</p> <p>a kereszt</p> <p>Korrektív javaslat</p>
